別紙報告書 ①

株式会社 早苗パーキングシステム

物件名	契約	機種	実施日	作業者
早苗マンション	有 無	SANA-PKG型	2025年3月7日	早苗

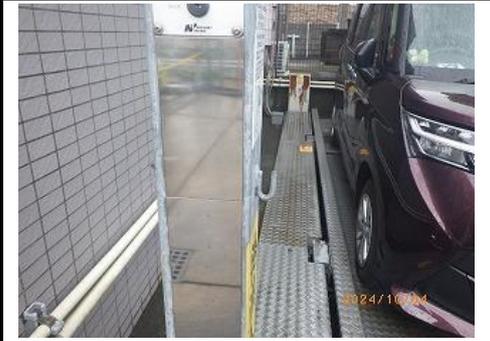
<p>操作盤銘板類 操作盤記載の、操作要領・注意内容・諸元銘板が日焼けにより見えづらくなっております。サイズオーバー車両の入庫等の事故防止の為、交換が必要です。</p>	<p>番号ステッカー 各列のステッカーが日焼けにより見えづらくなっております。現在シール等を貼り付けて頂き対応しているようですが、交換が必要です。</p>	<p>駆動チェーン モーターの回転をシャフトに伝達する為のチェーンです。劣化によりパレットの落下に繋がる恐れがあります。耐用年数が経過しており摩耗等が考えられますので、交換が必要です。</p>
<p>B:劣化の進行が使用上不具合を生じ、1年～2年を目途に補修を要する。</p>	<p>B:劣化の進行が使用上不具合を生じ、1年～2年を目途に補修を要する。</p>	<p>B:劣化の進行が使用上不具合を生じ、1年～2年を目途に補修を要する。</p>

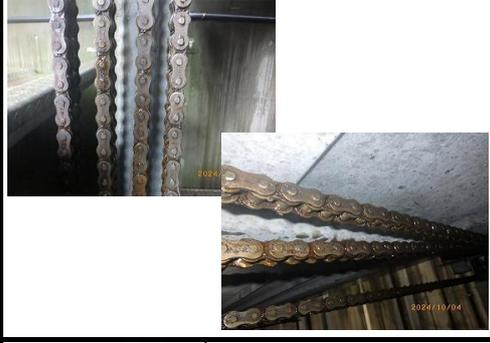
<p>吊り・バランスチェーン パレットを吊り上げ、バランスを保つ為のチェーンです。劣化によりパレットの落下に繋がる恐れがあります。排水ポンプ動作不良により冠水した経緯がありますので、No.16～24区画吊りチェーン、バランスチェーンの交換が必要です。また、他の箇所に関しましても経年劣化が見受けられますので交換が必要です。</p>	<p>吊り・バランスチェーン用スプロケット パレットを吊り上げ、バランスを保つチェーンを送る為の歯車です。劣化により異音の発生やパレットの傾きに繋がる恐れがあります。排水ポンプ動作不良により冠水した経緯がありますので、No.16～24区画吊りチェーン用スプロケット、バランスチェーン用スプロケットの交換が必要です。また、他の箇所に関しましても経年劣化が見受けられますので交換が必要です。(未交換箇所)</p>	<p>昇降モーター パレットを昇降させる為の部品です。劣化により昇降動作が出来なくなり、パレットの落下にも繋がる恐れがあります。現在、No.4/5/6連モーター・スプロケットより異音が発生しておりますので交換が必要です。また、他の箇所も長期使用されておりますので交換が必要です。</p>

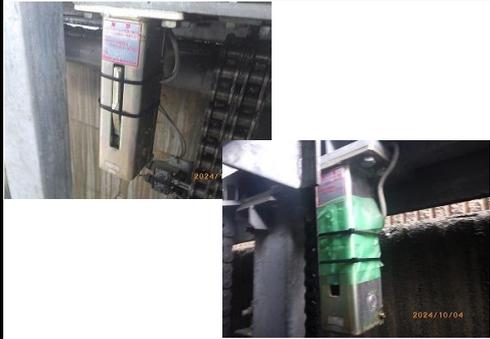
<p>落下防止装置</p>	<p>リミットスイッチ</p>	<p>操作パネル</p>
<p>パレットを受け止める為の部品です。劣化により昇降動作に支障が出る恐れがあります。No.1/2/3連左右前、No.4/5/6連左後、No.7/8/9連左前後、No.10/11/12連右前・左右後、No.13/14/15連右前・右後、No.16/17/18連左右前落、No.22/23/24連右前下防止装置フック部の作動性が低下しておりましたので、フック部を固縛処置しておりますので交換が必要です。また、他の未交換箇所も不具合発生前の交換が必要です。</p>	<p>パレットを所定の位置で停止させる為の部品です。劣化により装置の動作が不安定になる恐れがあります。現在、No.19/20/21連・No.22/23/24連下限停止用及びNo.13/14/15連・No.22/23/24連中段停止用リミットスイッチ不具合の為、予備品にて対応しておりますので交換が必要です。また、他の未交換箇所も不具合発生前の交換が必要です。</p>	<p>装置の操作を行う為の部品です。劣化により装置の動作が出来なくなる恐れがあります。耐用年数経過のため交換が必要です。</p>
<p>A:劣化状況が著しく使用上危険であり、緊急修繕を要する。</p>	<p>C:経年劣化は進行しているが早急に補修を必要としないもの。</p>	<p>その他</p>

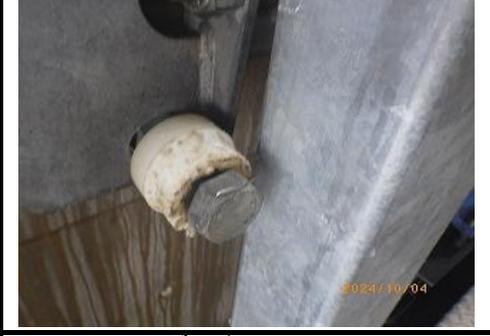
<p>ガイドローラー</p>	<p>昇降駆動シャフト受けユニット</p>	<p>No.7/8/9連後方配線ダクト</p>
<p>装置の揺れを補正するための部品です。劣化により異音の発生や揺れが大きくなる恐れがあります。現在、ローラーがかなり摩耗しております。このままですと異音の発生や停止位置に不具合が発生する可能性が高いですので早めの交換が必要です。</p>	<p>昇降駆動シャフトを支える為の部品です。劣化により異音の発生やパレットの落下に繋がる恐れがあります。耐用年数経過の為、交換をお勧めします。</p>	<p>No.7/8/9連後方の配線ダクトに変形が見られます。現在動作に支障はありませんが、交換をお勧めします。</p>

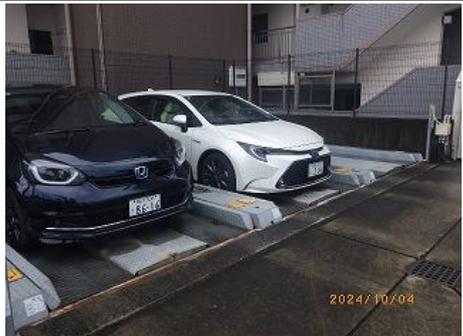
<p>2024/10/04</p>
<p>制御盤～操作盤間通信ケーブル パレットを動作させる為の通信ケーブルです。劣化により装置が動かなくなる恐れがあります。耐用年数経過の為、制御盤～操作盤間のケーブル一式での交換をお勧め致します。</p>	<p>基礎コンクリート No.19/20/21付近装置前方、基礎コンクリートの一部に破損が見られます。丁度タイヤの通り道なので恐らく入庫の際に割れてしまったものと思われます。</p>	<p>前面チェーン 装置の前面に付いている侵入防止用のチェーンです。装置前面のチェーンが使用されておりませんのでお知らせ致します。</p>
<p>その他</p>

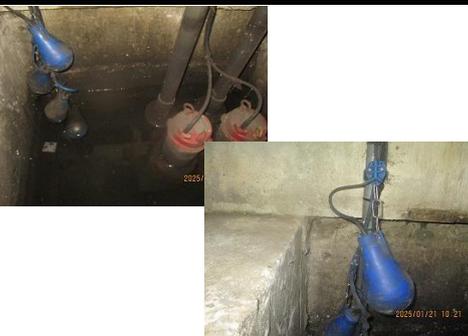
<p>2025/01/21 10:21</p>		
<p>排水ポンプ 前回点検時、排水ポンプの不具合(恐らくフロートの位置不良または劣化)によりピット内に多少水が溜まった経緯があります。専門業者による調査をお願い致します(今回点検時は作動しました)また、満水警報用フロートの位置がくぼみに近く(写真右下)水が溜まった際にくぼみに引っ掛かってしまい、警報用フロートが反応しない恐れがあります。</p>
