別紙報告書 ①

株式会社 早苗パーキングシステム

物件名	契約	機種	実施日	作業者
早苗マンション	有 無	SANA-PKG型	2025年3月7日	早苗

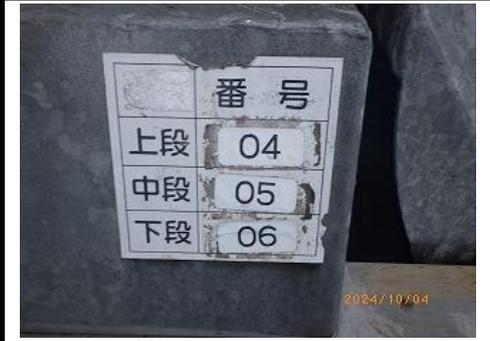
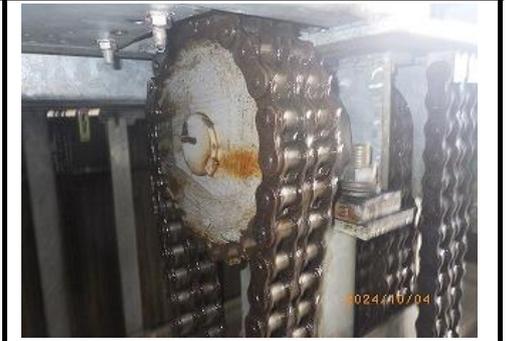
<p>操作盤銘板類 操作盤記載の、操作要領・注意内容・諸元銘板が日焼けにより見えづらくなっております。サイズオーバー車両の入庫等の事故防止の為、交換が必要です。</p>	<p>番号ステッカー 各列のステッカーが日焼けにより見えづらくなっております。現在シール等を貼り付けて頂き対応しているようですが、交換が必要です。</p>	<p>駆動チェーン モーターの回転をシャフトに伝達する為のチェーンです。劣化によりパレットの落下に繋がる恐れがあります。耐用年数が経過しており摩耗等が考えられますので、交換が必要です。</p>
<p>B:劣化の進行が使用上不具合を生じ、1年～2年を目途に補修を要する。</p>	<p>B:劣化の進行が使用上不具合を生じ、1年～2年を目途に補修を要する。</p>	<p>B:劣化の進行が使用上不具合を生じ、1年～2年を目途に補修を要する。</p>

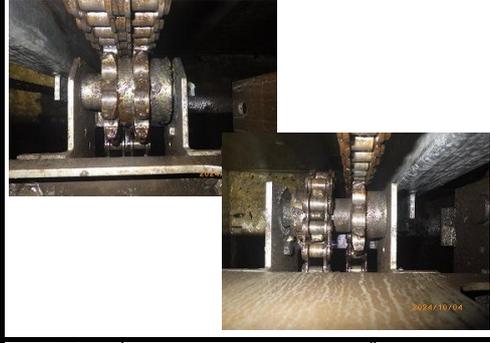
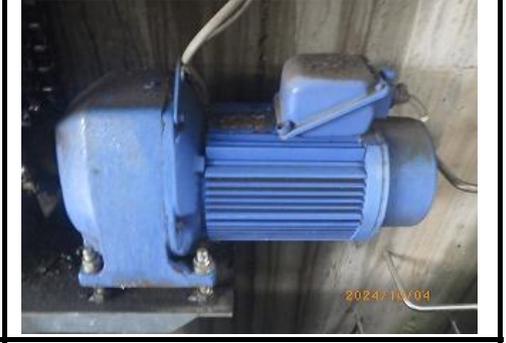
<p>吊り・バランスチェーン パレットを吊り上げ、バランスを保つ為のチェーンです。劣化によりパレットの落下に繋がる恐れがあります。排水ポンプ動作不良により冠水した経緯がありますので、No.16～24区画吊りチェーン、バランスチェーンの交換が必要です。また、他の箇所に関しましても経年劣化が見受けられますので交換が必要です。</p>	<p>吊り・バランスチェーン用スプロケット パレットを吊り上げ、バランスを保つチェーンを送る為の歯車です。劣化により異音の発生やパレットの傾きに繋がる恐れがあります。排水ポンプ動作不良により冠水した経緯がありますので、No.16～24区画吊りチェーン用スプロケット、バランスチェーン用スプロケットの交換が必要です。また、他の箇所に関しましても経年劣化が見受けられますので交換が必要です。(未交換箇所)</p>	<p>昇降モーター パレットを昇降させる為の部品です。劣化により昇降動作が出来なくなり、パレットの落下にも繋がる恐れがあります。現在、No.4/5/6連モーター・スプロケットより異音が発生しておりますので交換が必要です。また、他の箇所も長期使用されておりますので交換が必要です。</p>

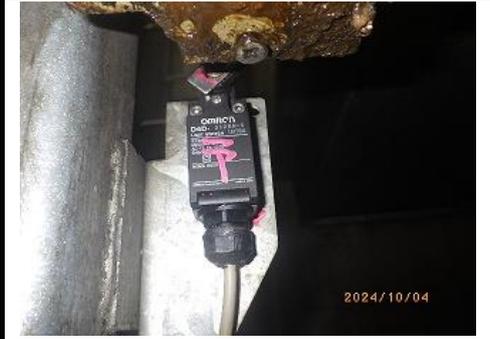
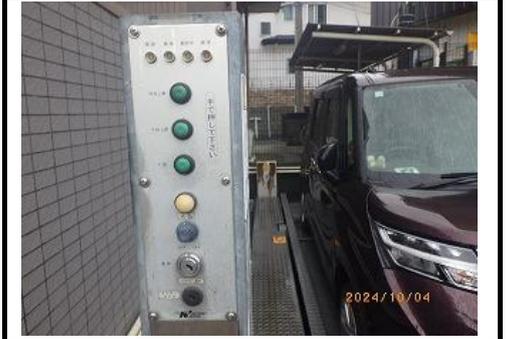
<p>落下防止装置</p>	<p>リミットスイッチ</p>	<p>操作パネル</p>
<p>パレットを受け止める為の部品です。劣化により昇降動作に支障が出る恐れがあります。No.1/2/3連左右前、No.4/5/6連左後、No.7/8/9連左前後、No.10/11/12連右前・左右後、No.13/14/15連右前・右後、No.16/17/18連左右前落、No.22/23/24連右前下防止装置フック部の作動性が低下しておりましたので、フック部を固縛処置しておりますので交換が必要です。また、他の未交換箇所も不具合発生前の交換が必要です。</p>	<p>パレットを所定の位置で停止させる為の部品です。劣化により装置の動作が不安定になる恐れがあります。現在、No.19/20/21連・No.22/23/24連下限停止用及びNo.13/14/15連・No.22/23/24連中段停止用リミットスイッチ不具合の為、予備品にて対応しておりますので交換が必要です。また、他の未交換箇所も不具合発生前の交換が必要です。</p>	<p>装置の操作を行う為の部品です。劣化により装置の動作が出来なくなる恐れがあります。耐用年数経過のため交換が必要です。</p>
<p>A:劣化状況が著しく使用上危険であり、緊急修繕を要する。</p>	<p>C:経年劣化は進行しているが早急に補修を必要としないもの。</p>	<p>その他</p>

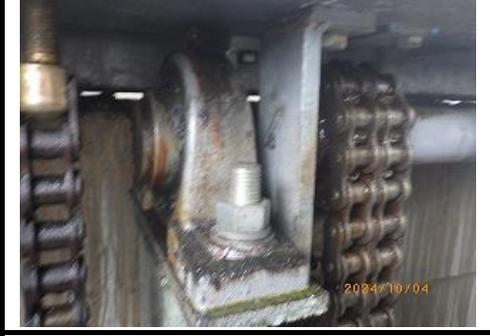
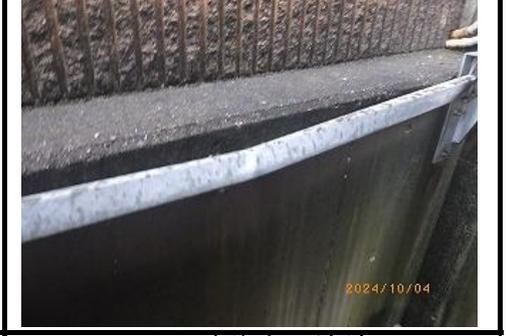
<p>ガイドローラー</p>	<p>昇降駆動シャフト受けユニット</p>	<p>No.7/8/9連後方配線ダクト</p>
<p>装置の揺れを補正するための部品です。劣化により異音の発生や揺れが大きくなる恐れがあります。現在、ローラーがかなり摩耗しております。このままですと異音の発生や停止位置に不具合が発生する可能性が高いですので早めの交換が必要です。</p>	<p>昇降駆動シャフトを支える為の部品です。劣化により異音の発生やパレットの落下に繋がる恐れがあります。耐用年数経過の為、交換をお勧めします。</p>	<p>No.7/8/9連後方の配線ダクトに変形が見られます。現在動作に支障はありませんが、交換をお勧めします。</p>

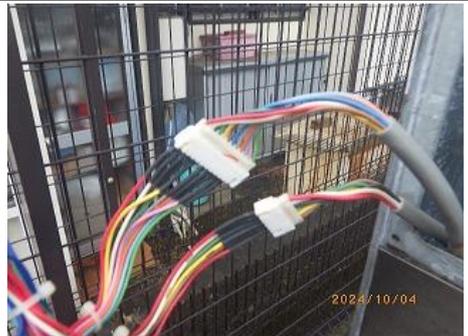
<p>2024/10/04</p>
<p>制御盤～操作盤間通信ケーブル パレットを動作させる為の通信ケーブルです。劣化により装置が動かなくなる恐れがあります。耐用年数経過の為、制御盤～操作盤間のケーブル一式での交換をお勧め致します。</p>	<p>基礎コンクリート No.19/20/21付近装置前方、基礎コンクリートの一部に破損が見られます。丁度タイヤの通り道なので恐らく入庫の際に割れてしまったものと思われます。</p>	<p>前面チェーン 装置の前面に付いている侵入防止用のチェーンです。装置前面のチェーンが使用されておりませんのでお知らせ致します。</p>
<p>その他</p>
